**(CODIA)**  
**Colegio Dominicano de Ingenieros, Arquitectos y Agrimensores**  
**Núcleo de Ingenieros Topógrafos**

**INFORME SOBRE VISITA A REGION ENRIQUILLO**

**Miércoles, octubre 22 del 2014**

**Antonio Cocco Quezada**

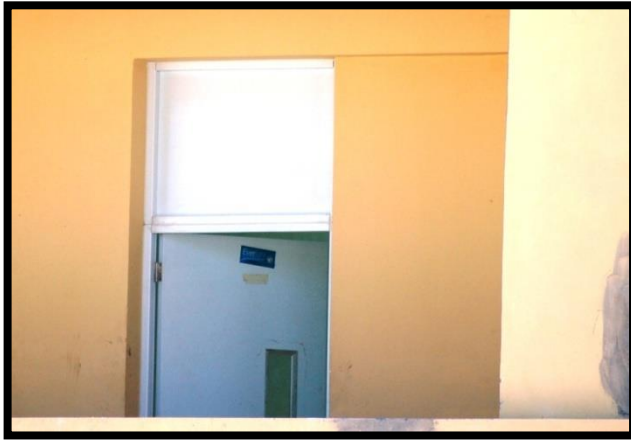
Aunque se noto alguna circulación interna del aire en las viviendas orientadas este a oeste, no fue igual en la norte sur.

El edificio del Liceo de tres plantas puede tener ventilación

adecuada en una de sus alas pero en otras no.

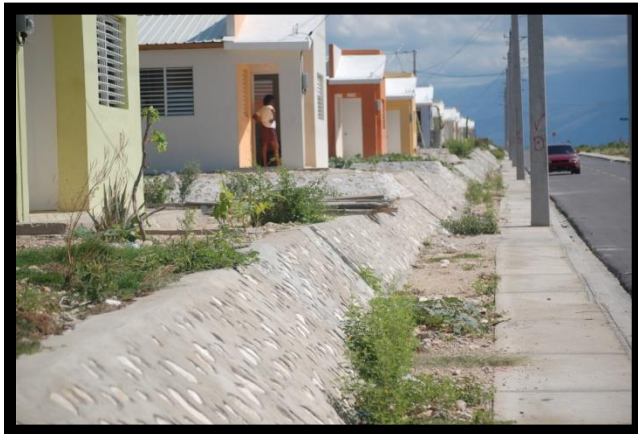
En este proyecto falta el área verde, el sol castiga las viviendas durante el día entero.

Falta el paisajismo.

Aunque dejaran espacio para la sombra, los habitantes no se han molestado en sembrar nada, parece una ciudad fantasma.

Falta una mayor arborización y verdor en general.

Implementar el huerto familiar.
