Colegio Dominicano de Ingenieros, Arquitectos y Agrimensores

Informe Técnico

Marzo 11, 2008

INVESTIGACION ACCIDENTE POR FALLO ESTRUCTURAL EN COLEGIO CARLOS MARIA HERNANDEZ DE PUERTO PLATA

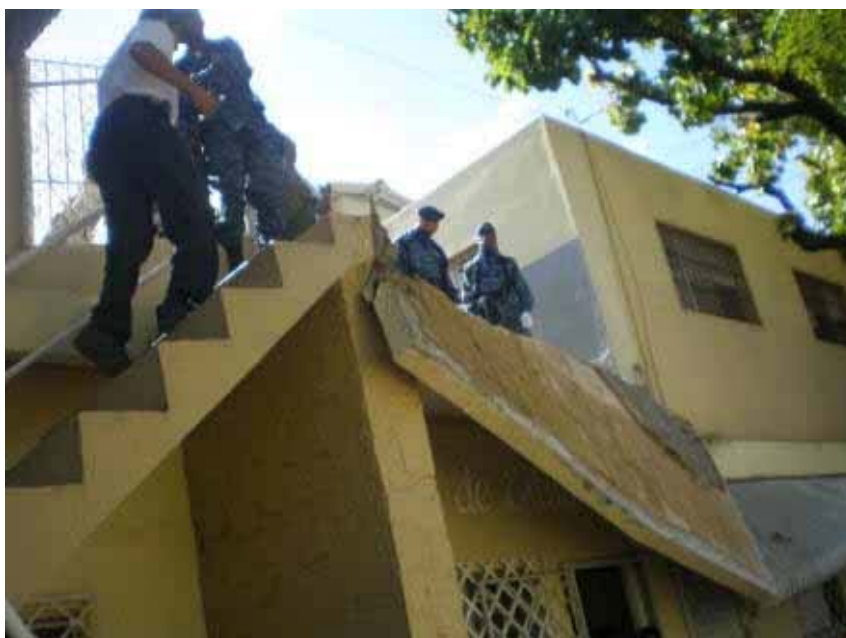
Al momento de nuestra llegada al lugar, ya habían sido removidos los escombros de la estructura del voladizo donde ocurrió el accidente el día 7 de Marzo del 2008.

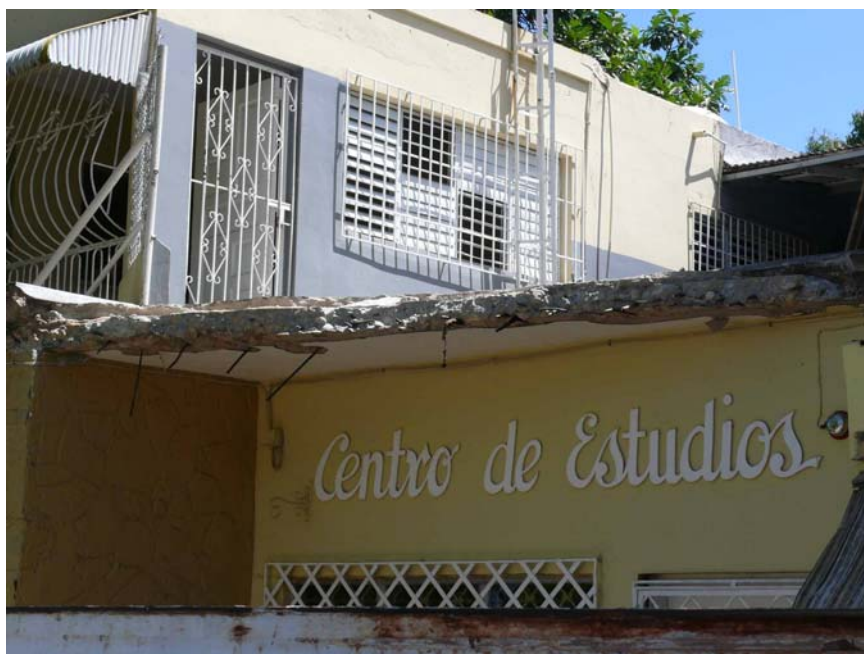
Tal y como se muestra en las fotografías que nos fueron suministradas, la estructura en voladizo tenía las siguientes dimensiones; 4.15 mts. de ancho apoyado en edificación para vivienda a su izquierda y otra edificación con fines no habitacionales. 1.5 mts en vuelo apoyado en 1.00 mts en el lado izquierdo de la columna

de la escalera que lleva al segundo nivel y que esta localizada en el frente de la estructura.

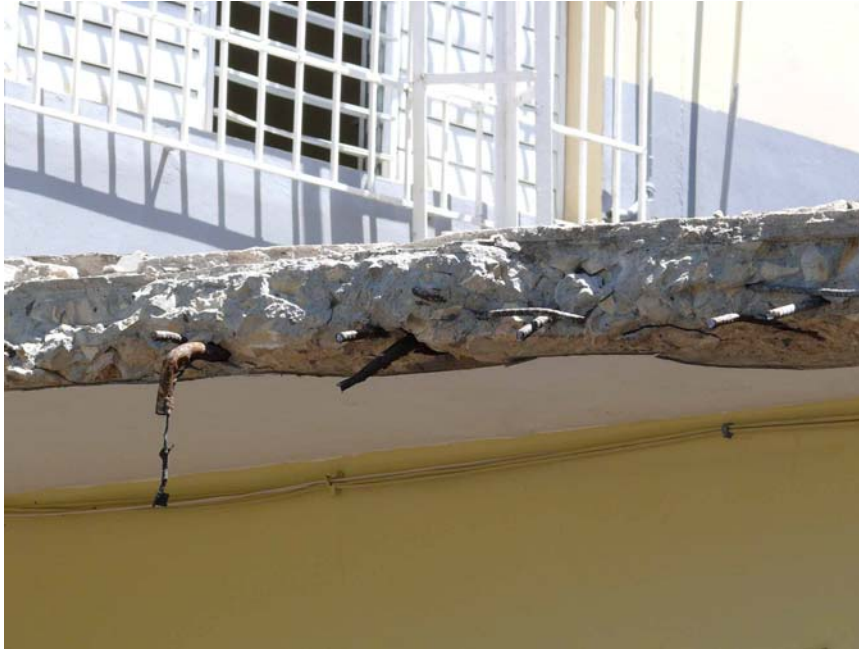
En las dos fotografías que siguen, se nota que, la construcción de este elemento estructural (el vuelo), no fue realizado con ningún criterio técnico, ya que, las varillas de refuerzo no son las adecuadas, ni están colocadas en las posiciones correctas, además de que, se observa un avanzado estado de oxidación en algunas de ellas.

El espesor de la losa que es de más de 0.20 mts. le aportaba un sobrepeso de carga muerta mayor que el recomendado para este tipo de elemento estructural, lo cual contribuyó para que sucediera el accidente.

- 1.- Un exceso de carga muerta ya existente en la estructura misma.
- 2.- Una carga viva en movimiento que produjo un efecto de cortante en el elemento, así como, un momento de torsión para el cual no estaba diseñada la estructura, tal y como se muestra en la tercera fotografía.

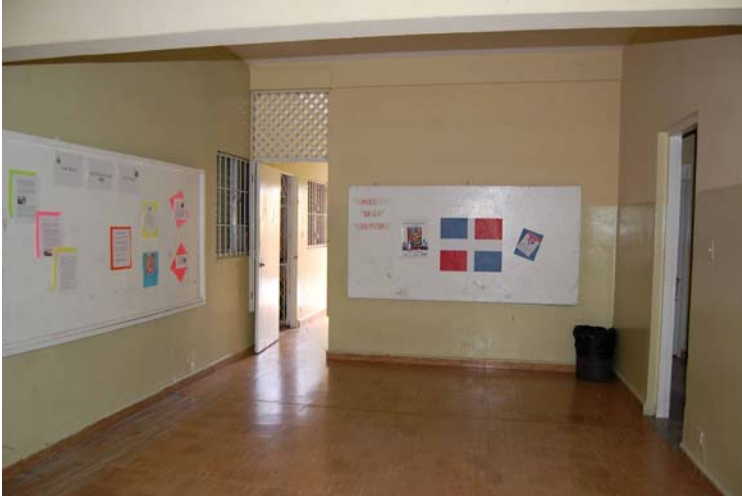
a) La puerta de entrada es de 1.00 mts de ancho, el cual no es el recomendado para fines de evacuación de una población escolar como la que allí se tiene.

- 1.- Se proceda a incrementar los anchos de las puertas de la entrada principal y la del pasillo de acceso a la escuela.
- 2.- Corregir la localización y dirección de la puerta del primer salón

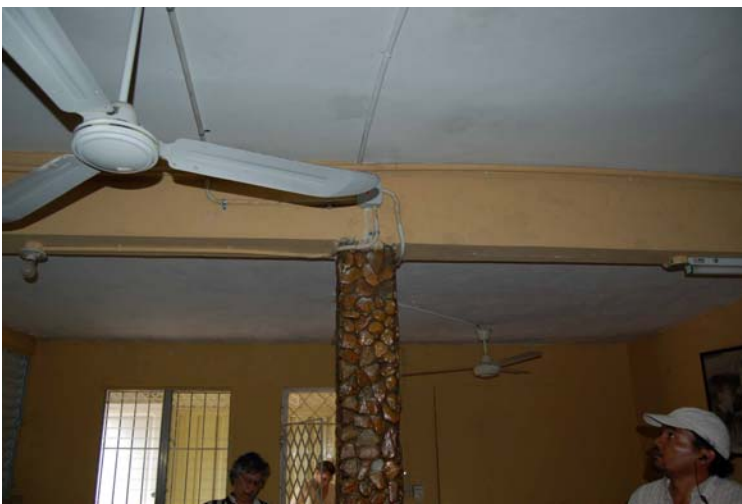
d) En el primer salón existe una columna que soporta la carga de una viga que a su vez soporta dos áreas de techo de diferentes niveles y que no se pudo ver en que elementos (columnas) era transferida la misma, constituyendo esta una área potencial de falla estructural en caso de un terremoto

- 3.- Reforzamiento de la columna que se encuentra en la entrada del primer salón
- 4.- Revisión de la existencia de las columnas que soportan las vigas del pasillo de entrada a la escuela y las del primer salón de clases.

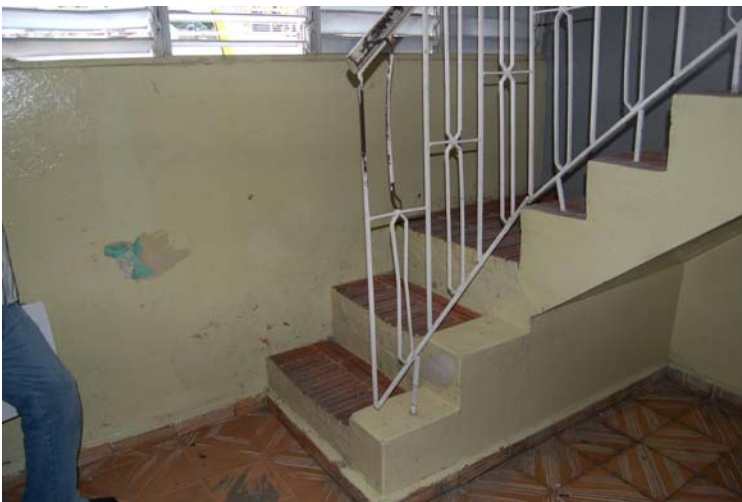
e) La escalera interior que da a la segunda planta tiene dos dimensiones de ancho diferente, un comienzo de 0.70 mts. hasta el primer descanso y un ancho útil de 0.90 mts en la segunda parte. En el descanso tiene una viga en la parte superior con una luz menor de 2.00 mts., lo que puede causar un accidente

considerable en caso de una evacuación forzada.

- 5.- Corregir el ancho del primer tramo de la escalera interior que da acceso a la segunda planta
- 6.- Corregir el ancho y la altura de los peldaños de todas las escaleras.

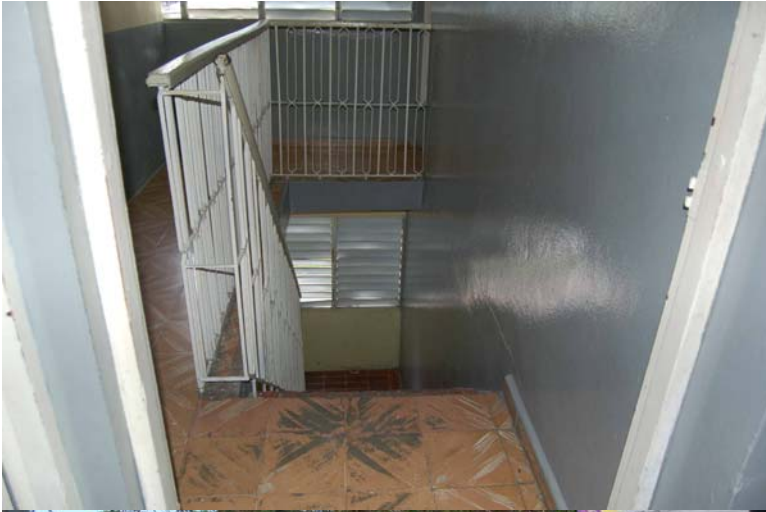
f) La distribución de los salones en la segunda planta y los medios de acceso son limitados para la evacuación en caso de una emergencia.

- 7.- Corregir la protección de las barandas de las escaleras exteriores
- 8.- Construir una salida adicional a aquellos salones que por su dimensión en largo alberga una cantidad considerable de estudiantes.

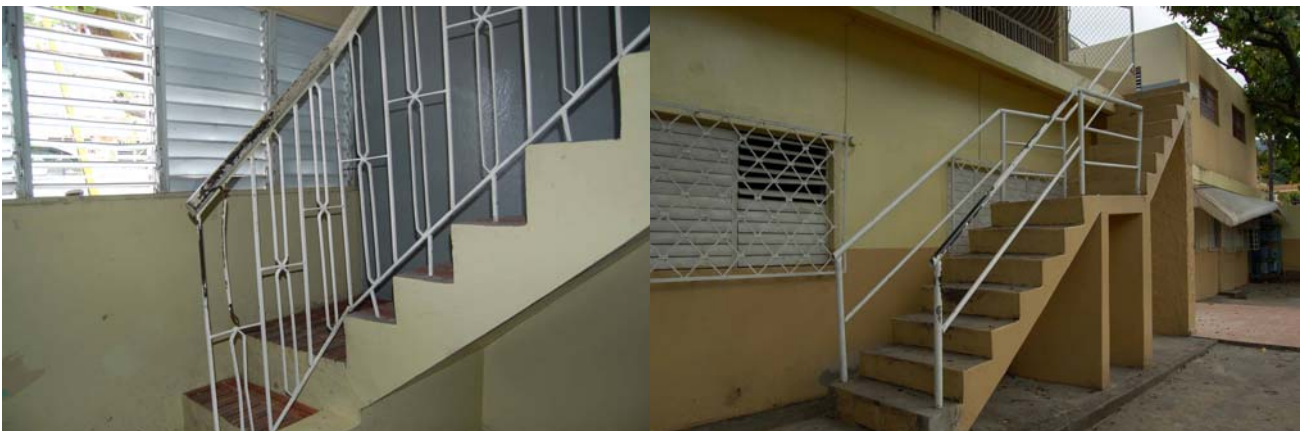
h) Las barandas de las escaleras exteriores que dan acceso a la segunda y tercera planta permiten que los estudiantes puedan saltar o pasar por debajo de las mismas pudiendo caerse de las mismas

i) Los peldaños de las escaleras tanto interior

como exterior tienen altura y anchos variables, lo que puede causar un accidente a los usuarios.
